**UNIVERSIDAD CÉSAR VALLEJO**

**TESIS PARA OBTENER EL TÍTULO PROFESIONAL DE INGENIERO  
MECÁNICO ELECTRICISTA**

**“MANTENIMIENTO PREDICTIVO CON APLICACIÓN DE UN  
SISTEMA TERMOGRAFICO PARA OPTIMIZAR LOS INDICADORES  
DE CALIDAD DE SUMINISTRO EN LOS ALIMENTADORES DE  
MEDIA TENSION TRUJILLO NOR OESTE”**

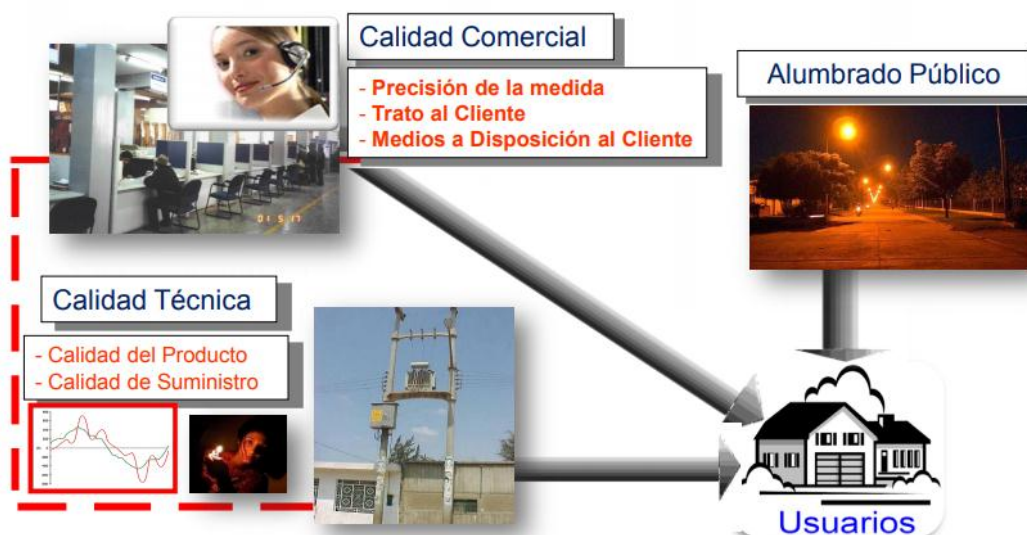
Figura 1. Aspectos de calidad de los servicios eléctricos

Son documentos que establecen las especificaciones de calidad que debe reunir un producto, proceso o servicio. En la siguiente figura 1 se muestra la calidad de un servicio eléctrico.

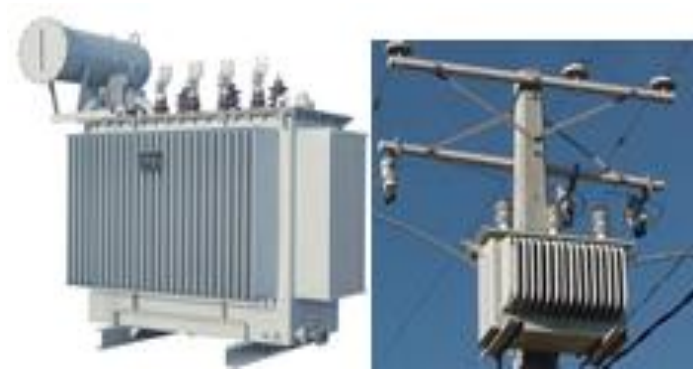
Es una máquina electromagnética que permite aumentar o disminuir la tensión en un circuito eléctrico de corriente alterna, manteniendo la potencia y frecuencia, su funcionamiento se basa en la inducción electromagnética y está constituido por dos bobinas devanadas (primaria y secundaria) sobre un núcleo de hierro dulce o al silicio ver figura 4.

Figura 4. Transformadores de potencia

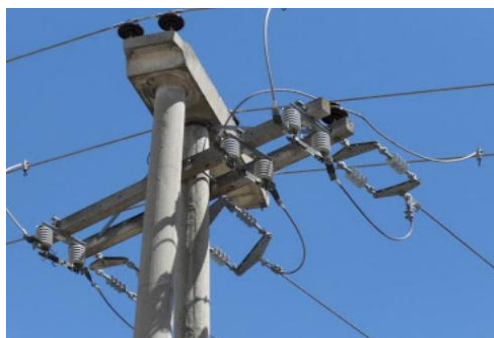
Se tiene en cuenta el calibre del conductor y los elementos mecánicos que debe soportar la estructura, más las tensiones por ángulos formados y así aprovechar al máximo el diseño establecido en un número de años en servicio considerable, ver figura 6.

Figura 6. Postes de media tensión

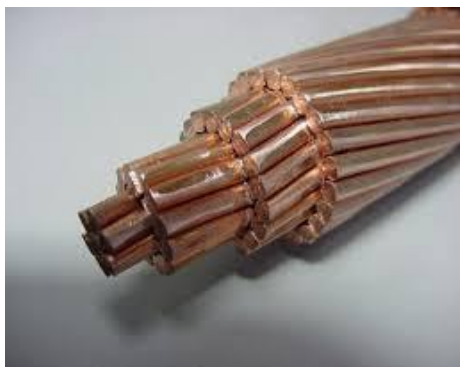
Los beneficios de usar conductores de cobre es la conductividad eléctrica, el aluminio solo llega al 63% de la del cobre. El beneficio de los conductores de cobre es el peso, pueden pesar la mitad que uno de cobre (ver figura 7.) con las mismas características y en cuanto a costos es más económico.

Figura 7. Conductor de media tensión

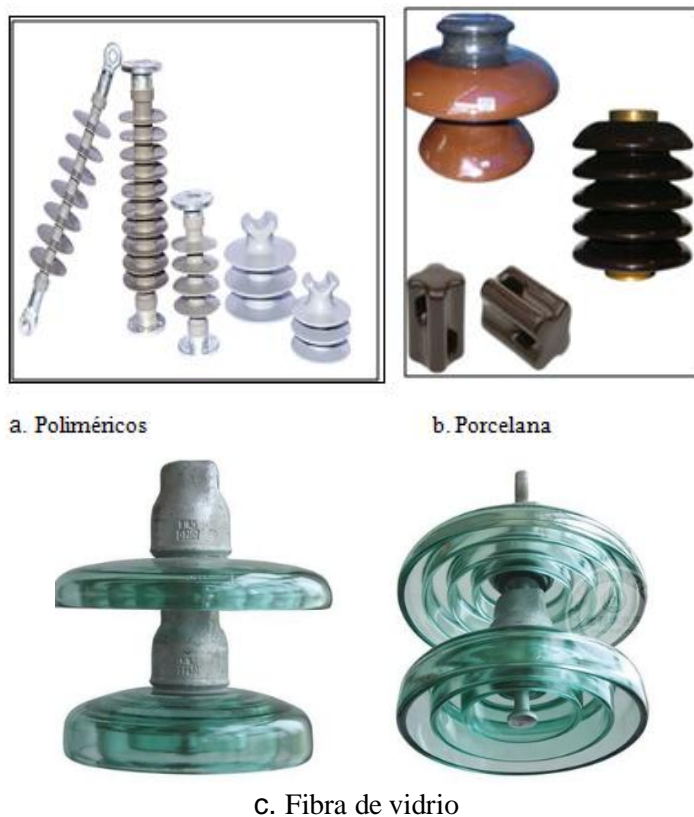
La selección de aisladores depende de los costos de inversión, el nivel de tensión y la resistencia a cargas mecánicas.

Figura 8. Aisladores

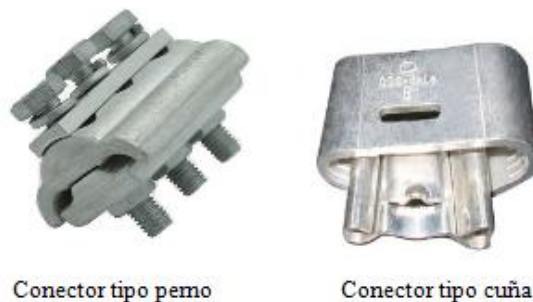
Es un dispositivo eléctrico que sirve para realizar empalmes de circuitos eléctricos, asimismo existe distintos tipos: de Cobre-Cobre, Aluminio - Aluminio, cobre – Aluminio, de acuerdo al tipo de material a empalmar. Se caracterizan por: construcción física, resistencia de contacto. Existen varios los principales usados en los son los de tipo perno y tipo cuña, ver figura 10.

Figura 10. Tipos de Conectores

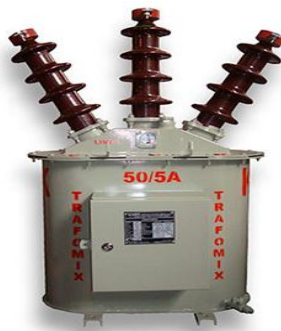
El traformix es una unidad compacta (ver figura 12.), utilizada en las redes eléctricas que está constituido de transformadores de tensión y de corriente que sirven para sistemas de medición y protección hasta 36kv, los cuales se interconectan internamente entre sí de acuerdo a las necesidades a ser aplicadas.

Figura 12. Traformix

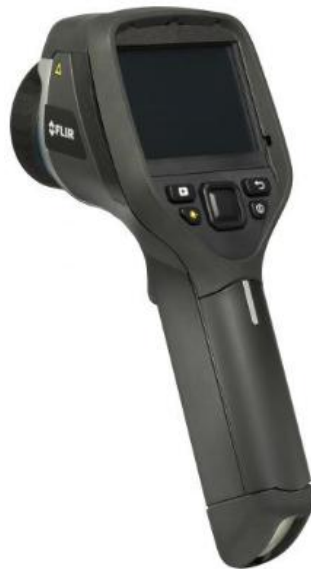
Marca: FLIR, Modelo: E-60, Serie: 49010380

Figura 14. Cámara termográfica

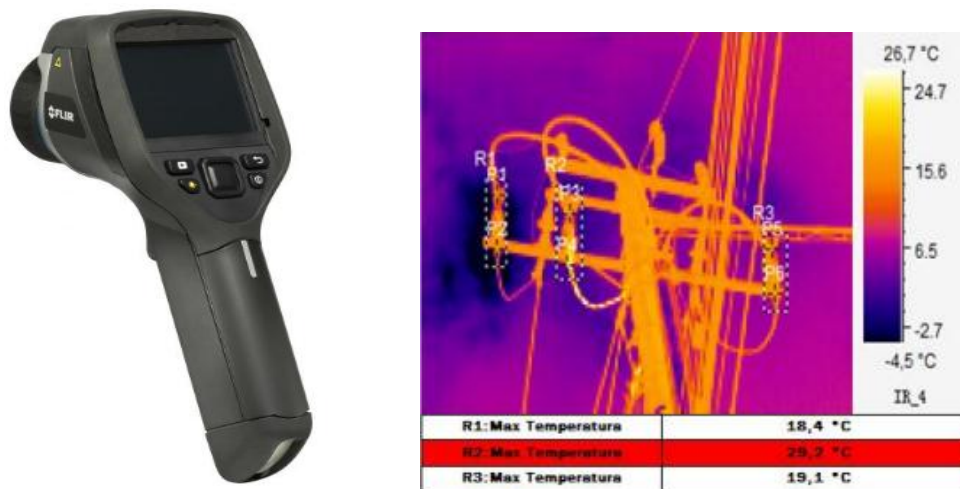
**b) Termografía comparativa:** Es un proceso utilizado por los termógrafos para comparar componentes similares en condiciones iguales para evaluar el estado del equipo que será inspeccionado.

Cuando la termografía comparativa se utiliza de forma apropiada y correcta, las diferencias entre los equipos evaluados suelen ser indicadoras de su estado.

Figura 18. Termografía comparativa en líneas de media tensión

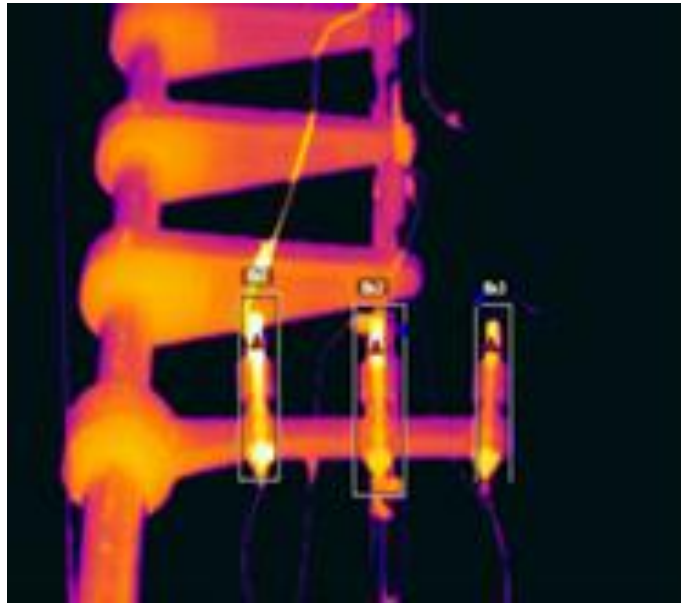
En la siguiente toma nos muestra los puntos calientes de conector y la base y el seccionador CUT OUT de la fase lateral izquierda y central contacto superior de la estructura 0023173 (figura 22.) AMT TOE 104 con una temperatura de 73.0 °c y 43.2°c ya que se encontró puntos críticos en el conector y el mal contacto de la parte superior del fusible tipo k.(ver anexo 03)

Figura 22. Punto caliente de CUT-OUT Estructura 0023173
